揭阳市榕城区仙桥街道广东泰钢实业有限公司

“4·7”一般高处坠落事故调查报告

一般高处坠落事故调查组

2024年6月3日

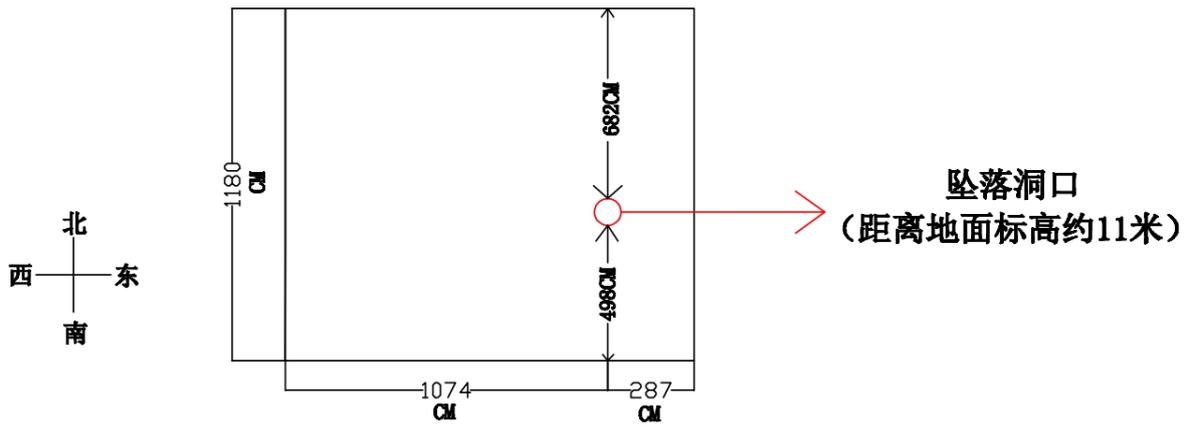
高处坠落发生地第二车间平面图

死者游某书坠落地点位于厂房第二车间东南角，距离车间北面约 6.82 米，距东面约 2.87 米，高度约 11 米，详见“高处坠落发生地第二车间平面图”及“涉事车间影像图”。
