# **揭阳市金达泰建材实业有限公司 “11·26”一般机械伤害事故调查报告**

**揭阳市榕城区政府事故调查组**

**2025 年 1 月**

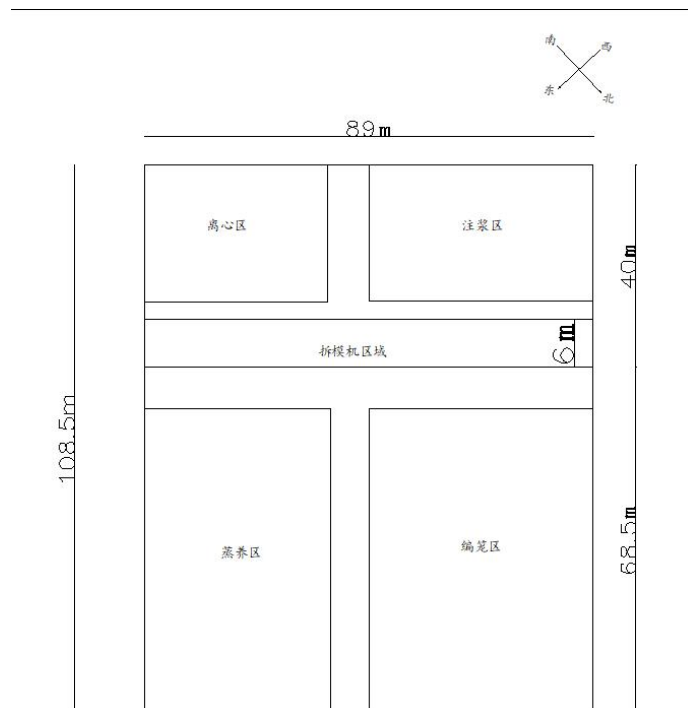
图 1：生产车间布置图

金达泰建材公司厂区面积 2.5 万平方米，设置办公区、生活区、产品露天堆放区、生产车间各 1 个。单层钢结构生产车间长 108.5 米，宽 89 米，车间内工艺布置：中部为拆模区，东南为离心区，西南为注浆（泵送）区，西北为编笼区，东北为蒸养区，配置通用桥式起重机 12 台。生产工艺流程：编笼-注浆（泵送）-离心（倒余浆）-蒸养-拆模。拆模区域东西 89 米，南北 6 米，布置 1#、2#全自动拆模机<sup>5</sup>和余浆斗，拆模机东西侧为 2#、5#通用桥式起重机<sup>6</sup>。

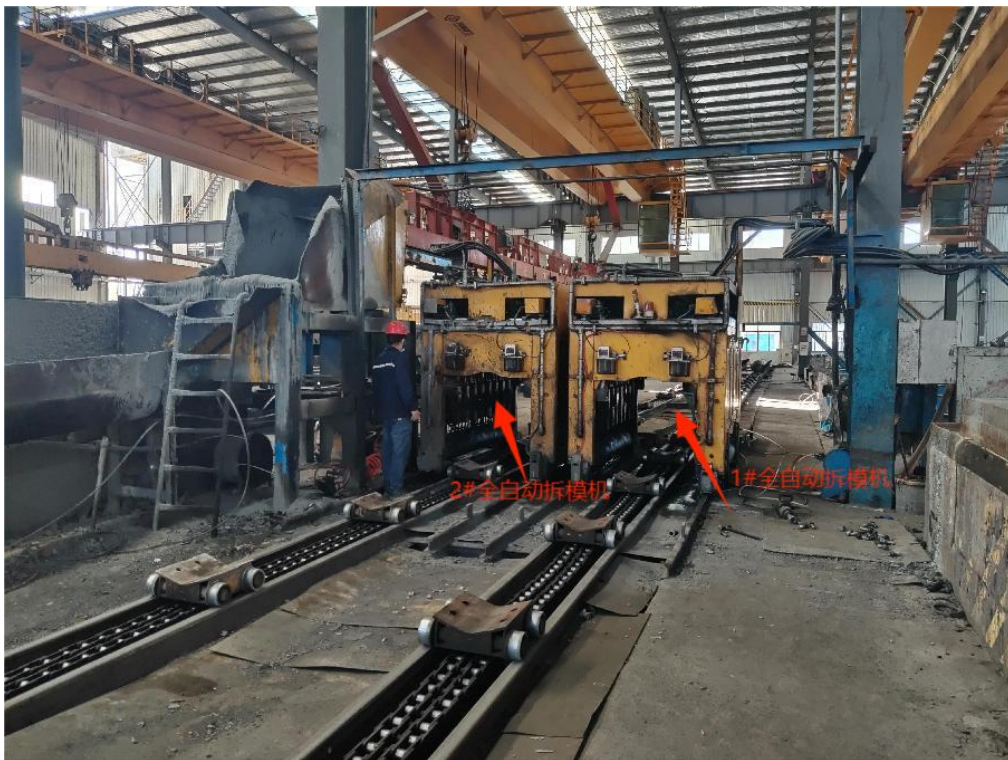
图 3：1#、2#全自动拆模机现场照片

2#全自动拆模机长 3.04 米，宽 1.65 米，高 2.45 米，运行在钢轨（外轨）上的两个限位器之间区域内（轨道上往返运动），限位器间距 4.95 米，两条外轨间距宽 1.35 米。外轨内设置承载预制管桩模具<sup>7</sup>的运行钢轨（内轨），两条内轨间距宽 0.53 米，预制管桩模具在内轨的运行动力为链条传动。全自动拆模机 2#机北侧与 1#机的距离 0.2 米。2#机南侧与余浆斗支架的间距 0.15 米，地面外轨与余浆斗支架的间距 0.23 米。余浆斗的钢质支架长 2.5 米，宽 1.57 米，高 1.79 米，余浆斗支架内的西北侧横梁下安装一个用于调节水泥浆浓度的水龙头开关，水龙头开关距离地面 1.2 米，距离 2#拆模机侧的支架外边缘 0.82 米。

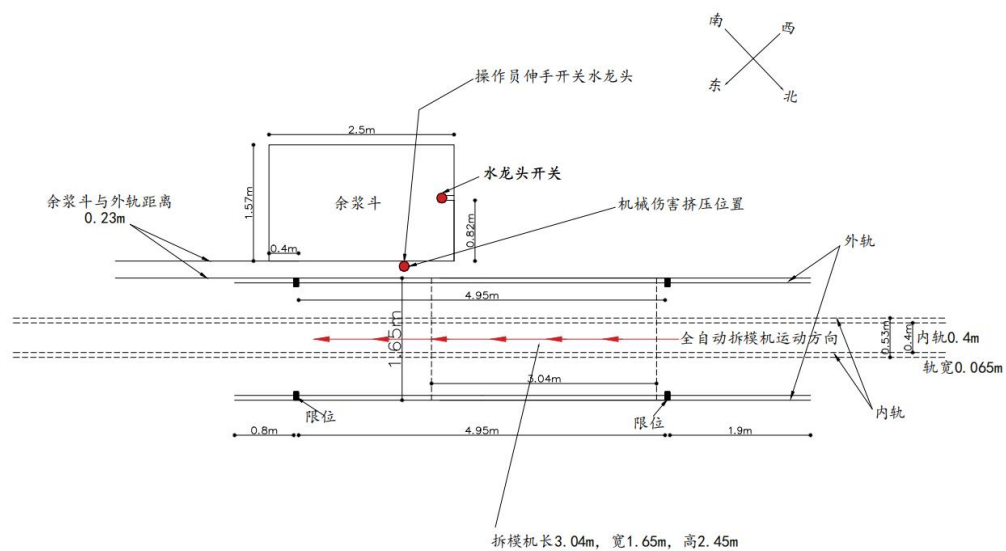
2#全自动拆模机与余浆斗的区域测量图

事故发生的机械伤害挤压区为 2#全自动拆模机运行至余浆斗的区域。

是相邻的固定余浆斗支架。金达泰建材公司未辨识运动部件（2#全自动拆模机）的运动区域，以及运动部件与固定部件（余浆斗支架）之间的机械安全风险<sup>8</sup>，未采取技术措施，防范人体触碰运动部件、在运动部件与固定部件之间挤压的危险伤害，未采取警示告知措施，提示作业人员进入运动部件运动区、运动部件与固定部件之间挤压区的安全风险。

20时44分13秒，赵\*华第三次上半身探入余浆斗支架内操作水龙头开关，未注意到身体侧后方运动的2#拆模机，被运动的2#拆模机与固定的余浆斗支架挤压，受到机械伤害。

赵\*华未能进行本岗位安全检查<sup>10</sup>，未能辨识进入 2#拆模机运动区域的风险，存在省能心理<sup>11</sup>，多次图省事、走捷径，将身体手臂探入余浆斗支架内操作水龙头开关，未注意到身体侧后方运动的 2#拆模机，在运动部件与固定部件之间受到挤压，导致人身伤害，未及时求救，后经医院抢救无效死亡。
