揭阳市榕城区仙桥街道下六村自建厂房“10·3” 一般高处坠落事故调查报告

榕城区人民政府事故调查组

2025年11月

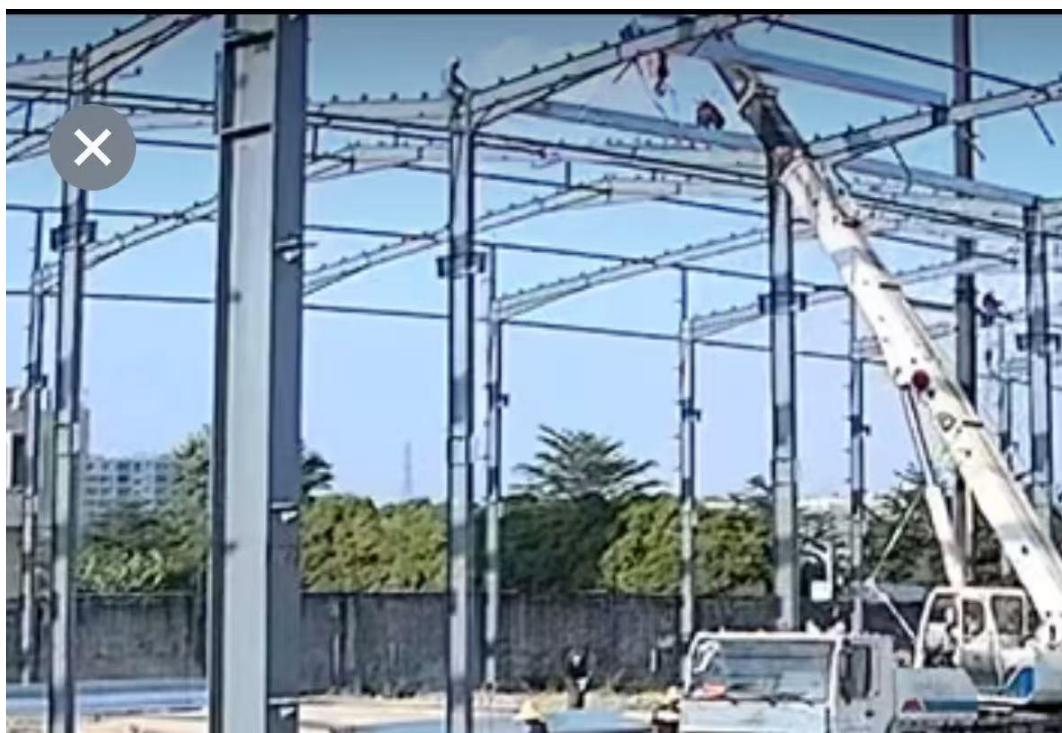
涉事故厂房

2025年10月3日，已完成厂房建筑的整体钢结构立柱及框架，正在进行屋面排水槽的铺设安装。事故现场施工进度：在铺设第八条立柱和第九条立柱中间屋面排水槽（天沟），排水槽呈U型，钢材厚度1毫米，长8米，截面0.3*0.3米，安装位置距离地面高12米。现场有吊车1部用于提升排水槽，吊车司机1人，吊装辅助人员2名；第八条和第九条立柱上各站立1名安装人员，有佩戴安全帽，未佩戴安全带；现场没有安全警示标志。

2025年10月3日16时33分，开始铺设第八条立柱和第九条立柱中间屋面排水槽（天沟），马某和⁶站于第八条立柱顶，郭某民站于第九条立柱顶，吊车提升排水槽后，由两人负责两端固定。完成固定后，马某和从第八条立柱沿着排水槽爬行至排水槽中间位置，解开排水槽吊索的一个挂点绑线，在爬向另一个挂点时，因U型排水槽体承重强度不足，槽体发生扭曲变形，导致马某和身体失稳，从12米高处坠落身亡。

事故直接原因是马某和未落实岗位安全检查⁷，高处作业安全防护不当，在解开排水槽吊索两个挂点中的一个挂点绑线后，U型排水槽体支承点由4个变为3个，承重点跨度变长，导致承重强度不足，槽体发生扭曲变形，造成马某和身
