揭阳市榕城区揭阳空港经济区砲台镇清宏塑料厂 “4·12”一般触电事故调查报告

榕城区人民政府事故调查组

2026年5月

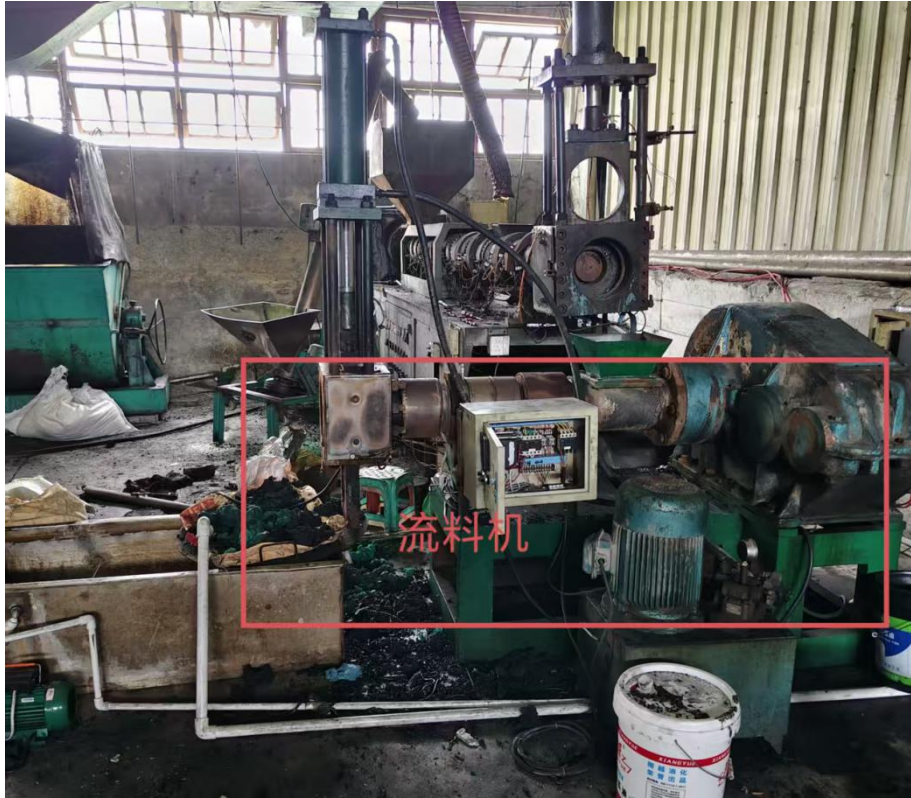
图3 涉事设备流料机

涉事机械为流料次机（以下简称“流料机”，见图3），该

流料机为邓某（揭阳空港经济区地都镇邓仕五金经营部经营者）卖给林某波（揭阳空港经济区砲台镇清宏塑料厂经营者）。2024年8月20日，邓某将流料机以1.2万元人民币价格卖给林某波，双方签订《购机合同》，合同约定邓某要负责流料机的安装调试。合同签订后，邓某将流料机载到揭阳空港经济区清宏塑料厂（尚未安装）。一段时间后，林某波发现尚未安装的流料机出现波箱漏水问题，让邓某重新修理流料机。2025年2月26日，邓某将流料机载到其租于揭西县棉湖镇厚埔村红口南七横巷的一个铁皮仓库内。2025年12月9日，邓某将流料机载回揭阳空港经济区清宏塑料厂，因揭阳空港经济区清宏塑料厂暂时不需要使用流料机，就将流料机闲置。2026年4月10日，林某波联系邓某到厂里安装流料机；4月12日，邓某在安装调试流料机过程中触电身亡。

制回路及接线图纸的流料机进行调试，擅自更换用电产品¹。调试过程中流料机发生漏电，邓某直接接触漏电设备，导致触电死亡，这是事故的直接原因。

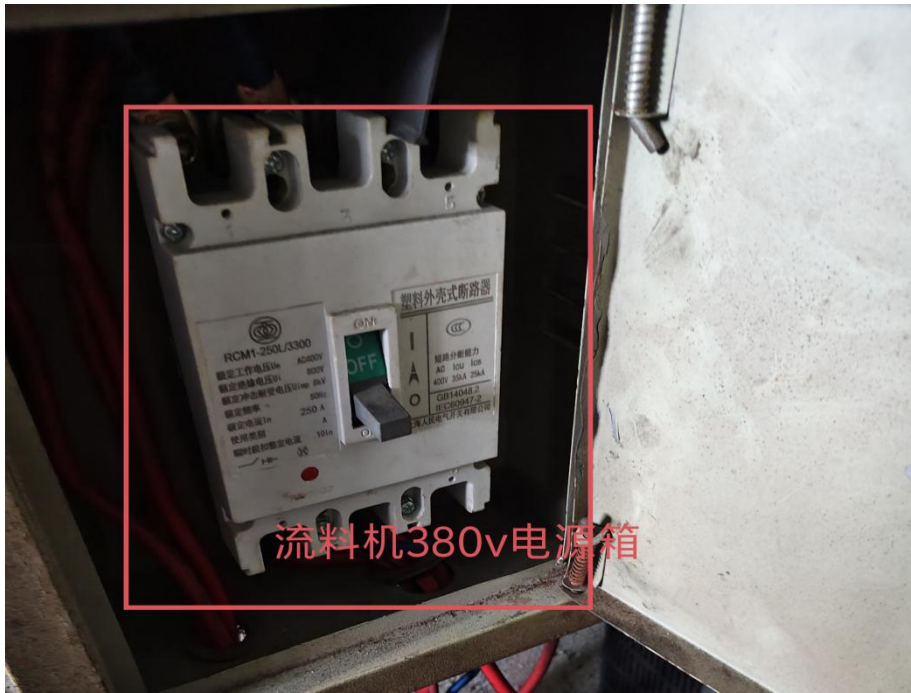
图4 流料机电源箱

该流料机无生产日期、无铭牌、无质量合格证、无生产厂家、无机械控制回路及接线图纸，流料机电源箱（见图4）不具备漏电保护功能，流料机金属外壳无接地线，电源开关型号为RCM1-250L/3300，该型号属于塑壳断路器，通常主要提供过载、短路保护等基本功能（若需实现漏电保护，应另外配置漏电保护装置或选择集成漏电保护功能的特定型号）。

1. 揭阳空港经济区地都镇邓仕五金经营部安全隐患排查不到位，未能发现调试设备（流料机）金属外壳没有接地²、电源开关没有漏电保护等问题。

各地各有关部门要加强对生产经营场所电气设备、线路、配电设施的排查，重点整治线路老化破损、私拉乱接、漏电保护装置失效、接地接零保护缺失、违规带电作业等突出隐患。建立隐患排查整改台账，实行清单化管理、闭环式整改，对排查出的风险隐患第一时间落实整改措施，明确整改时限、责任人员，整改完成后逐一复核验收，坚决杜绝隐患带病运行，全面消除电气安全风险隐患。

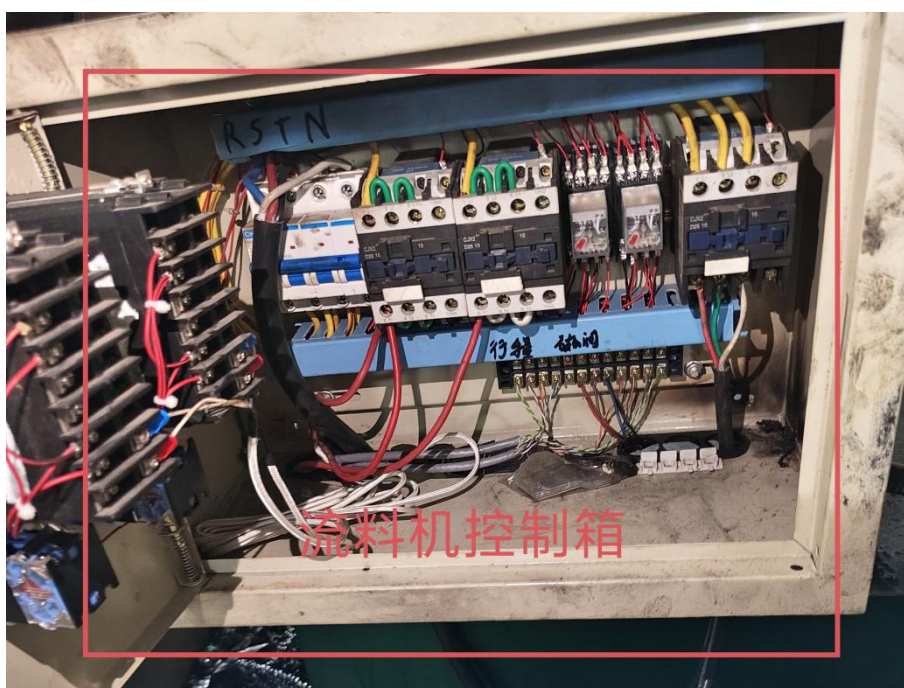
图5 流料机控制箱

2026年4月12日下午，邓某（死者，揭阳空港区地都镇邓仕五金经营部经营者）到揭阳空港区砲台镇清宏塑料厂安装流料机。15时04分，邓某一个人在调试流料机并合上流料机控制箱（见图5）电源，因流料机漏电，且流料机金属外壳没有装设接地线，邓某在劳动保护防护措施不到位的情况下，直接触摸流料机外壳导致触电身亡。
