# 榕城区仙桥街道揭阳市榕城区仙桥磊庆 化建经营部“4·19”一般触电 事故调查报告

榕城区事故调查组

2026 年 6 月

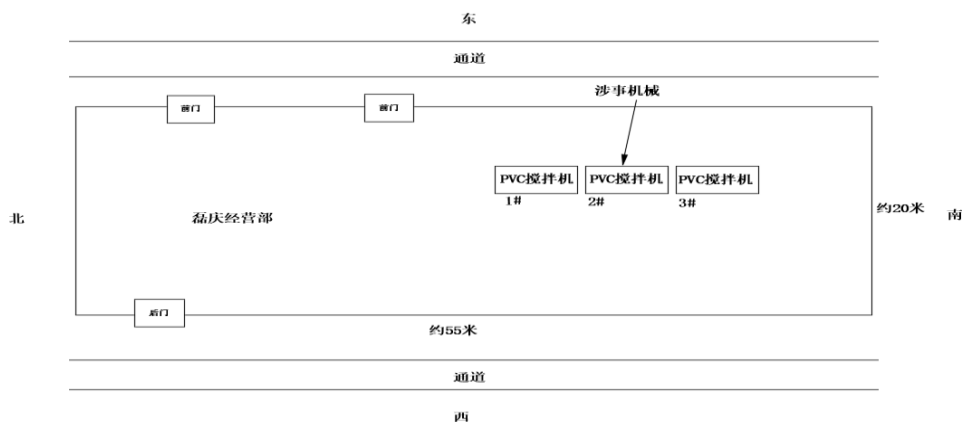
图 2 磊庆经营部厂房平面图

涉事厂房为坐西朝东单层钢结构铁皮厂房，厂房总长约 55 米、宽约 20 米、高约 4 米。厂房内偏东南部横向摆放 3 台结构一致的 PVC 搅拌机，单台搅拌机尺寸约长 3 米、宽 1.5 米、高 2.5 米。

本次事故发生于厂房中间位置的 2#PVC 搅拌机作业区域，事故发生后，死者王某国仰面躺于 2#搅拌机配套上料钢梯下方地面。

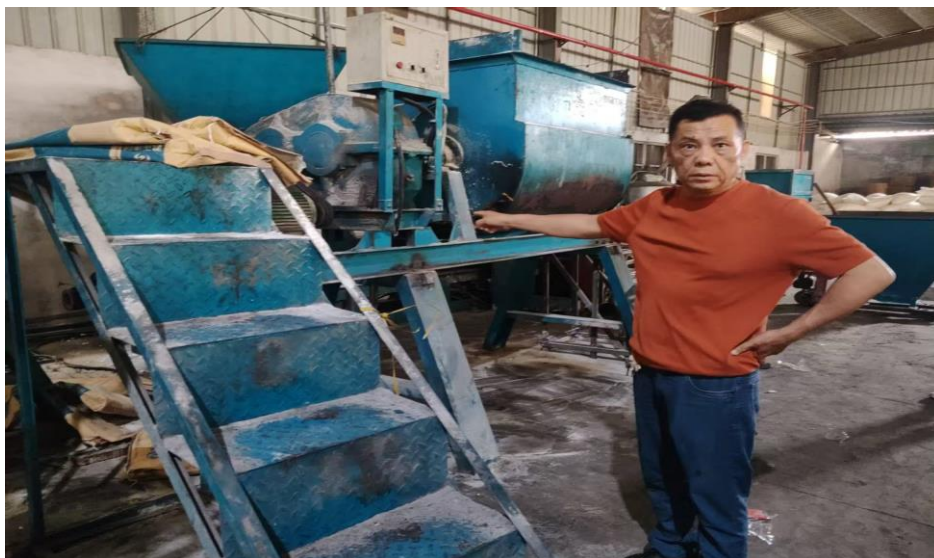
图 3 涉事 2#搅拌机

产品型号、无电源控制回路图纸，电源控制箱里面的 dz47 断路器（32A）当时是短路掉闸，其余电气开关都正常，搅拌机金属机身、电源控制箱箱体均未接地；设备电热管存在老化破损问题，机身附着大量油污、粉尘，设备运行环境恶劣。电工对设备老化电热管进行更换、清理机身油污粉尘、补接接地线路后，经反复检测，设备无漏电现象。

事故现场勘查发现，涉事 2#搅拌机无设备信息，使用 380V 电源，搅拌机金属外壳无接地线，搅拌机电源开关无漏电保护，搅拌机总电源电源开关（型号为：NF630-CP）属于塑壳断路器，主要提供过载、短路等基本功能。若需实现漏电保护，需额外配漏电保护装置或选择集成漏电保护功能的特定型号。勘查认定 2#搅拌机设备及电路安装不符合国家强制性标准：①不符合《生产设备安全卫生设计总则》（GB 5083-2023）第 7.1 条<sup>6</sup>、第 6.10.3 条<sup>7</sup>之规定，搅拌机没有设备名称、型号等信息，没有防止电气危害的措施；②不符合《电气装置安装工程接地装置施工及验收规范》（GB 50169-2016）第 3.0.4 条“电气设备的金属底座、框架及外壳和传动装置必须接地。”

事故直接原因是王某国在搅拌机投料作业时直接接触漏电的搅拌机金属外壳，与身体形成电回路，导致间接接触<sup>8</sup>电击身亡。

磊庆经营部未按国家强制性标准配置生产设备及安装电气设备，违反《生产设备安全卫生设计总则》（GB 5083-2023）第 7.1 条、第 6.10.3 条，以及《电气装置安装工程接地装置施工及验收规范》（GB 50169-2016）第 3.0.4 条之规定，使用自制搅拌机，搅拌机设备没有防止电气危害的措施，电气设备的金属底座、框架及外壳和传动装置没有接地。
