# 揭阳市榕城区凤美街道塘埔村“6·10” 一般高处坠落事故调查报告

榕城区人民政府事故调查组

2026 年 8 月

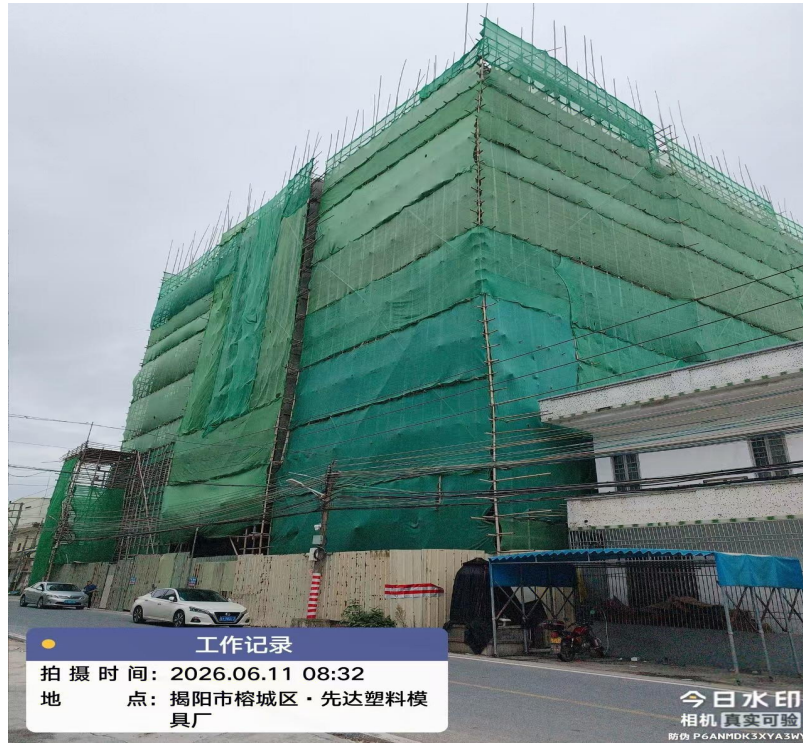
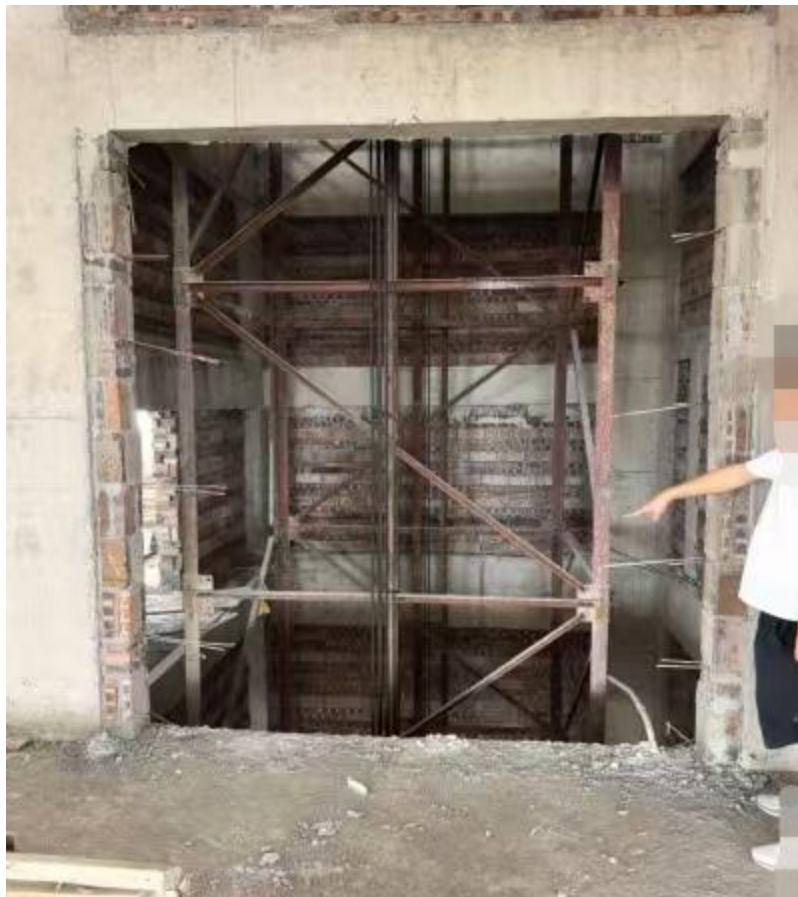
(现场图)

截至 2026 年 6 月 10 日，涉事在建厂房 6 层主体钢筋混凝土框架结构基本施工完成，现场处于模板清理、建筑垃圾清运阶段，后续准备砌墙。在建厂房内西北侧设置一个电梯井（长 4 米，宽 3.5 米），电梯井道配套设置疏散楼梯，电梯门与楼梯门连通合用电梯前室，两门呈 90° 夹角布局。现场所有楼层电梯洞口均未搭设防护栏杆、未铺设防护盖板、未设置警示标识，无任何安全防护设施。劳务人员姜某妹<sup>6</sup>在四层电梯洞口临边搬运物料时失足坠落，坠落垂直高度 19.5 米。

事故直接原因是施工现场各层预留电梯门（洞口）未设置安全防护设施<sup>9</sup>，姜某妹未佩戴劳动防护用品<sup>10</sup>，违规在电梯洞口临边开展搬运作业，作业过程中失足从四层电梯洞口坠落，最终坠落至一层电梯井底身亡。
