揭阳市榕城区地都镇红岗村敬业揭阳基地 石灰窑炉技改工地"8·6"人员坠落 受伤事故调查报告

揭阳市榕城区政府事故调查组 2025年8月

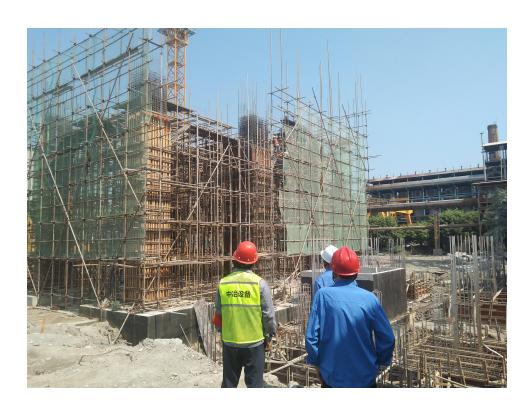
石灰窑体框架施工现场照片1

涉事工程未按照《模板施工方案》、《脚手架施工方案》 进行搭设³⁰,存在外脚手架连接不完整、脚手板未满铺、内模板 支撑架未搭设安全平网、操作平台搭设不规范、内模板支撑架 与外脚手架部分连接搭设、安全警示标志不全等隐患问题。

事故直接原因是涉事工程的模板支撑架体、外脚手架未按方案搭设,存在脚手板未满铺³⁶、缺失安全平网³⁷等施工作业不安全条件下,未加强作业人员的劳动防护,未正确选择使用带有两个安全绳挂钩的坠落悬挂用安全带³⁸;李某新在岗位安全检查³⁹时发现缺失安全平网的情况下,仍然攀爬作业⁴⁰,在攀爬距离地面约6米高时,用手解开单安全绳挂钩,此时安全带保护作用失效,在准备挂到另外一个挂点的过程中,脚下踩的木板断裂、踩空导致坠落到地面受伤。

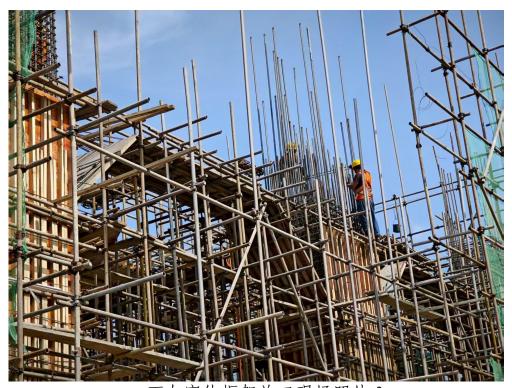
石灰窑体框架施工现场照片 2

2024年8月6日事故现场施工进度: 石灰窑炉基础柱已浇筑至高约6.5m, 外脚手架搭设高约11m, B-1和C-1柱之间的脚手架上下通道(楼梯)搭设高约6.5m, 模板及支撑架搭设高约10m。当天6时至12时, 天气为晴到多云, 28.5至34.4℃, 无降雨, 平均风速1.0至2.2m/s, 极大风速3.3m/s, 不存在极端天气情况。

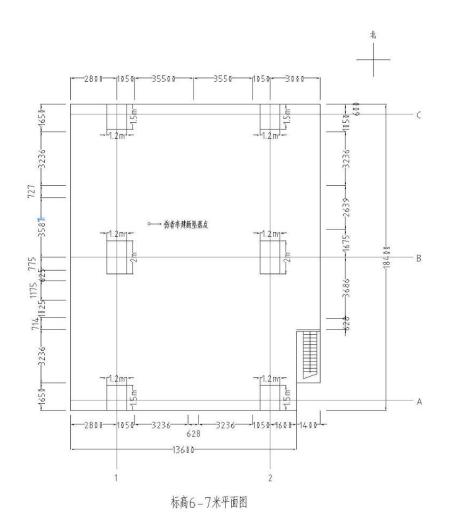
坠落受伤位置图

爬过程邢某杰在上,李某新在下。李某新攀爬到距离地面约6米高时,用手解开连接安全绳的挂钩,准备挂到另外一个挂点的过程中,脚下踩的木板断裂,踩空导致坠落到地面受伤。

2024年8月6日5时47分, 孙某明、叶某杰、李某新和邢某杰等通过敬业3号门打卡进入后, 步行到施工现场, 孙某明召集各班组人员开班前会, 会后由木工组长叶某杰安排李某新和邢某杰搭档, 负责加固石灰窑体框架 B-1 柱上的斜梁模板。

6 时 30 分许,李某新和邢某杰前往库房自取安全带,并互帮穿戴安全带、安全帽,在前往作业点过程中,先通过脚手架上下通道(楼梯),再穿插外脚手架、支模架向内部攀爬,攀
