广东省揭阳市榕城区
揭阳市自来水公司宿舍和花园新村
历史文化资源调查评估报告

广东省揭阳市榕城区揭阳市自来水公司宿舍和花园新村历史文化资源调查评估报告

委托单位：揭阳古城建设投资发展有限公司

编制单位：北京华清安地建筑设计有限公司

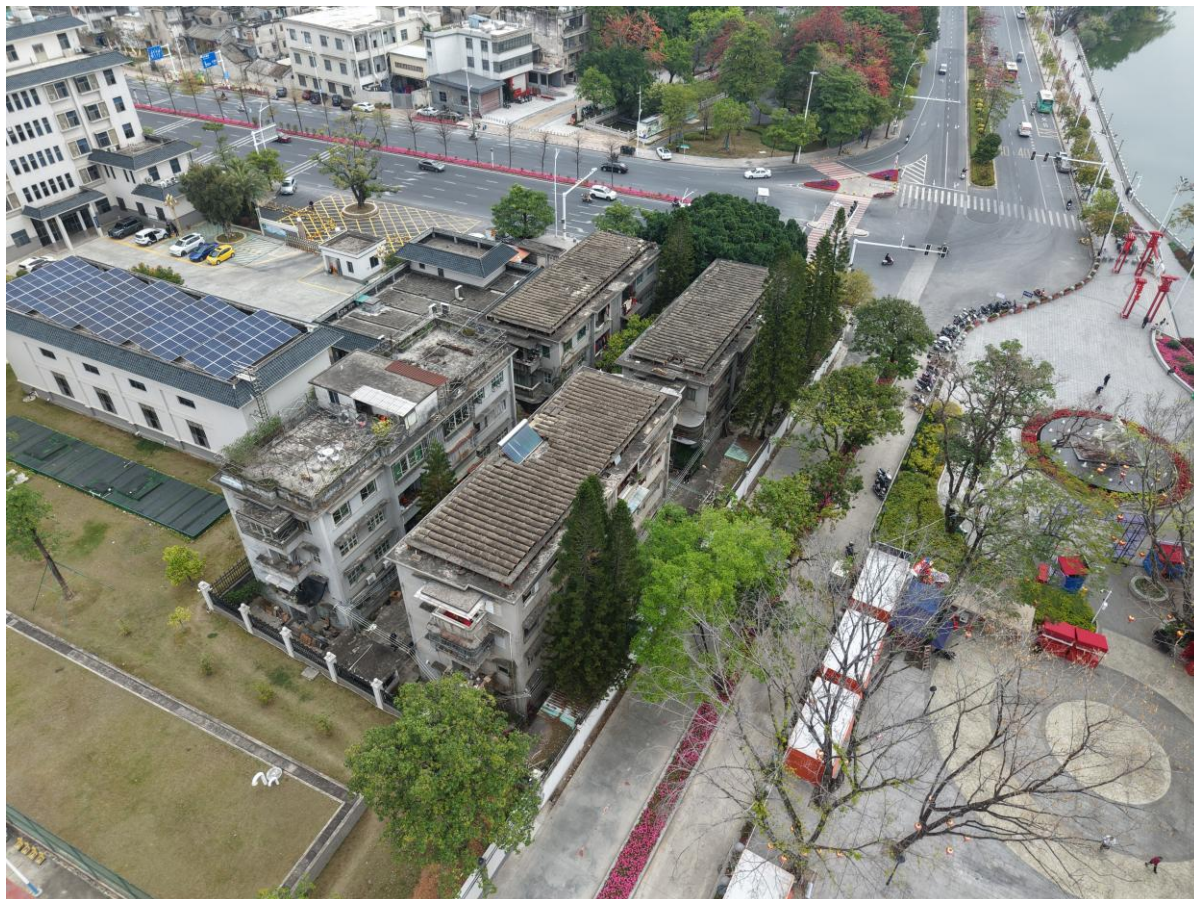
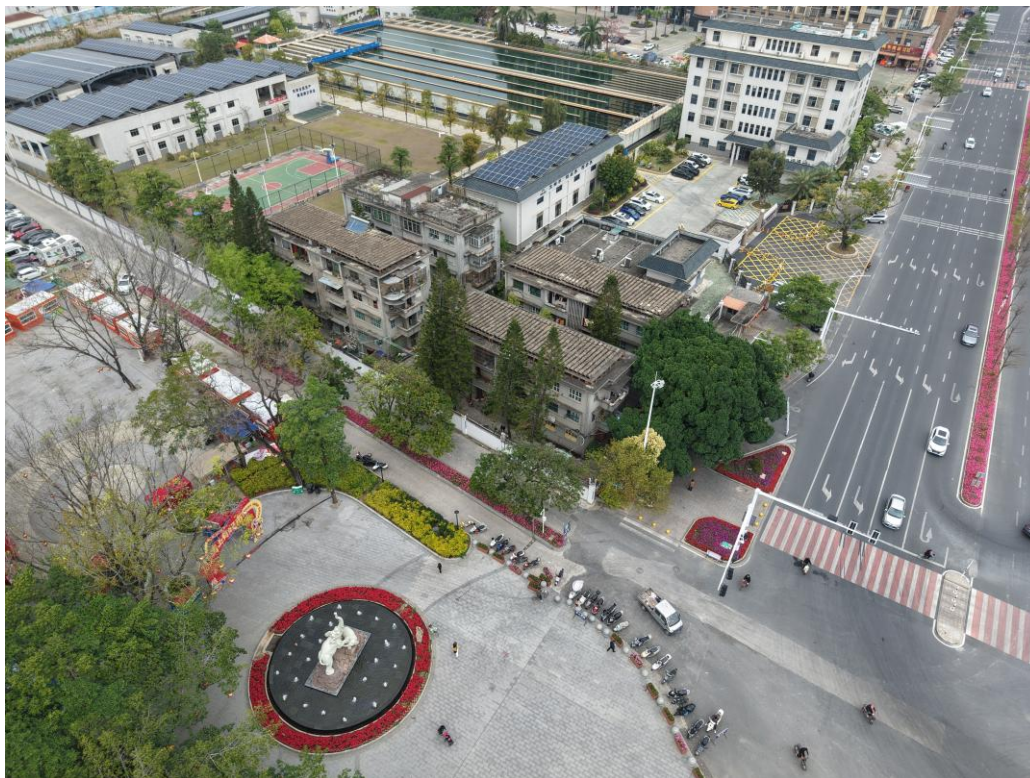
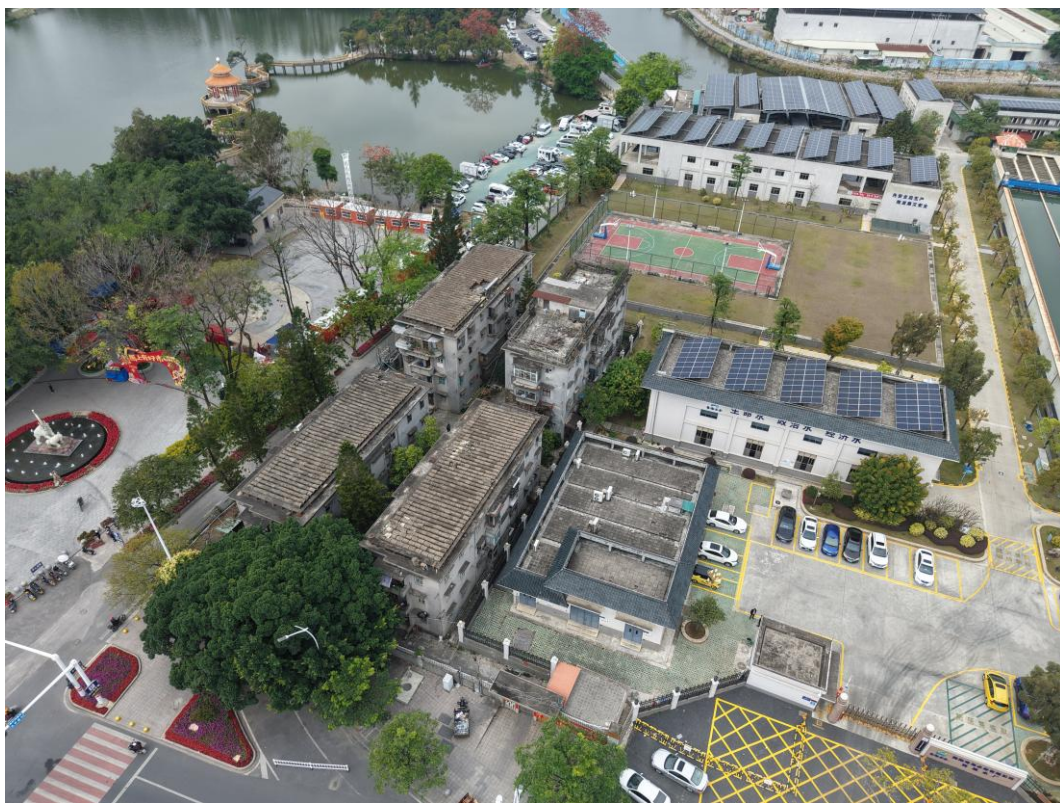
图 4-10 自来水公司宿舍现状航拍图

自来水公司宿舍和花园新村作为现代职工住宅项目，其地块建筑肌理已转变为现代城市肌理，建筑高度为4-6层，建筑风貌为现代风格，立面材料使用了70-80年代较为流行的水刷石。由于建筑建成时间已近50年，建筑风貌较为破旧，尤其是花园新村，其隔望江北路与古城对望，高度和立面与古城传统风貌不协调；后期加建的临时棚屋、太阳能板、防盗拦网、空调外机等设施导致建筑风貌混乱。

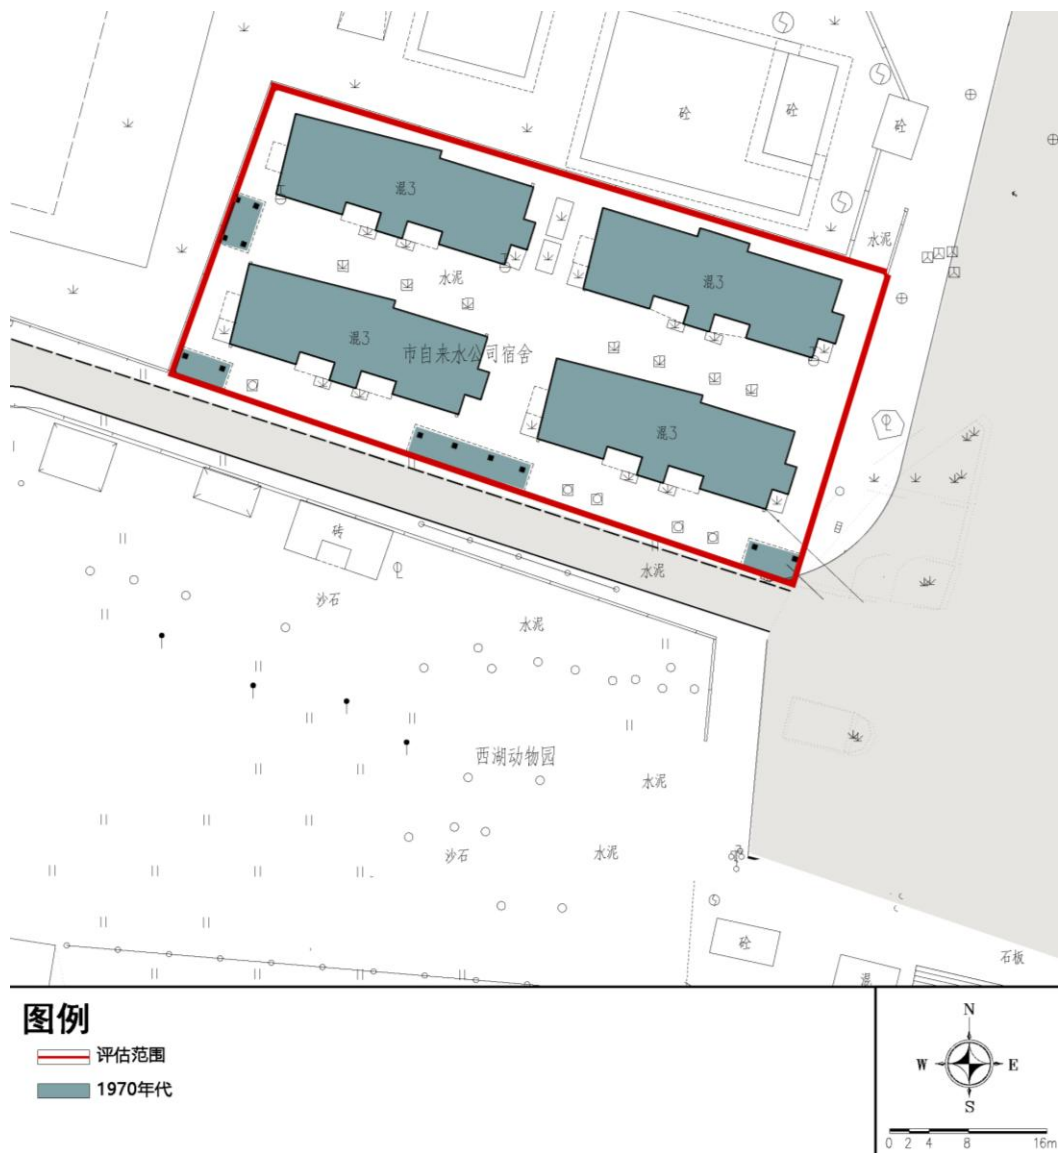
图 4-20 自来水公司宿舍现状建筑年代分析图

自来水公司宿舍、花园新村建于 1970-80 年代，是较早的一批为员工配建的现代住宅楼。

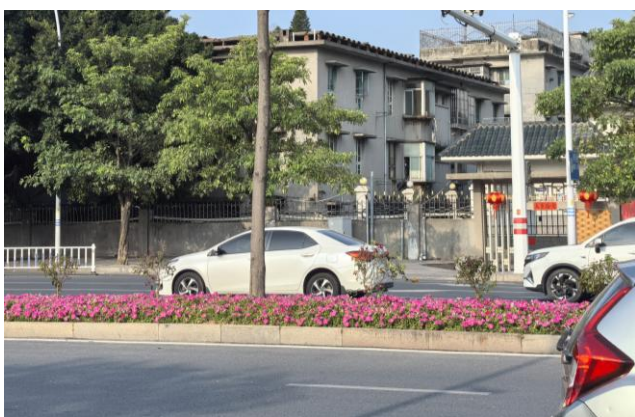
图 4-26 自来水公司宿舍住宅

四类风貌：是指风貌与古城传统风貌协调，一般是 1970 年代后所建，传统风貌和传统建筑元素保存偏少，保护价值不高的建筑。自来水公司宿舍作为早期员工住宅，其立面为水刷石，建筑入口处有竖向混凝土线条构件装饰，作为现代风格住宅，在入口、檐口等重点区域有简洁的装饰。建筑高度沿路为 3 层，内部为 4 层，建筑风貌考虑了与古城的过渡。

量、外观形式多为现代形式，建筑材料以钢筋混凝土、水刷石、抹灰外墙等形式为主，总体上建筑保留价值不高，在建筑材料、颜色等方面与古城近现代民居相协调。自来水公司宿舍的四栋住宅楼为四类建筑，这类建筑以改造为主，如因增加公共服务设施、市政设施和公共停车设施需要，或增加绿地、广场开放空间等原因，可以进行整治拆除。

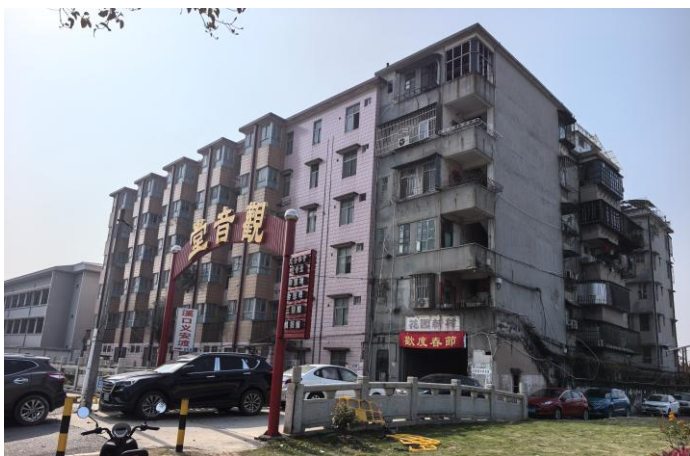
图 4-30 风貌不协调的建筑

五类风貌：是指与古城传统风貌有冲突的现代风格建筑，私搭乱建的临时建筑等不具有保护价值的建筑。花园新村住宅有较多后期无序加建、防护栏密集杂乱，风貌较为破败，尤其是临望江北路，建筑立面破旧，材质和颜色突兀，对古城环城风貌带造成负面影响。

五类建筑：建筑质量较差，风貌与街区传统风貌有冲突的建筑。这类建筑以整治为主，可以拆除重建或拆除不建。花园新村地块内的所有建筑和自来水公司宿舍地块内车棚等小型建筑为五类建筑。

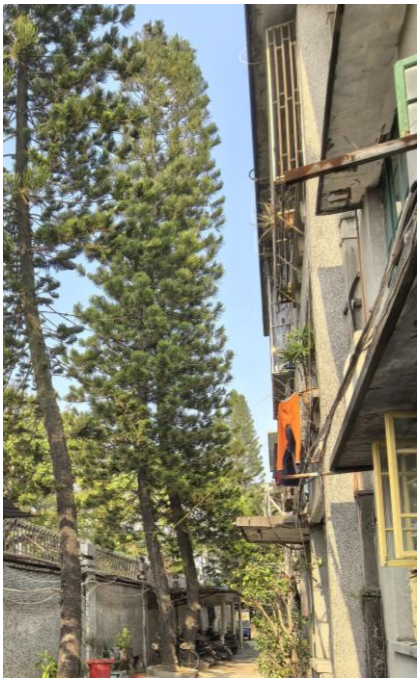
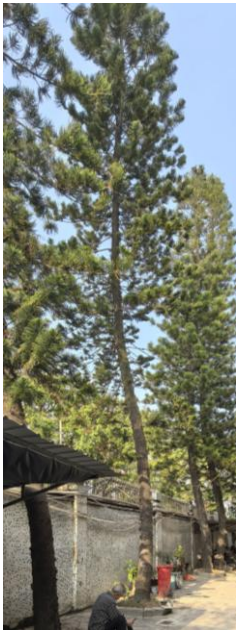
1	编号（名称）	DS/01	 
	位置	自来水公司宿舍地块西南角	
	保存情况	南洋杉 胸径约 40 厘米 保存较好	
2	编号（名称）	DS/02	 
	位置	自来水公司宿舍地块南侧	
	保存情况	南洋杉 胸径约 30 厘米 保存较好	
3	编号（名称）	DS/03	
	位置	自来水公司宿舍地块

保存情况	南洋杉 胸径约 30 厘米 保存较好	
4	编号(名称)	DS/04

位置	自来水公司宿舍地块 南侧	
	保存情况	南洋杉 胸径约 30 厘米 保存较好	
5	编号(名称)	DS/05	
	位置	自来水公司宿舍地块 南侧

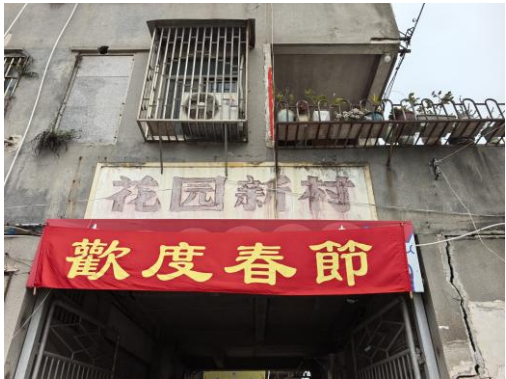
序号	基本信息		照片
1	编号（名称）	GZW/01	 
	位置	西环城路西侧	
	相关尺寸	宽：5.4 米	
	保存情况	平顶 混凝土框架、水刷石饰面、混凝土构件装饰 良好	
2	编号（名称）	BY/01	
	位置	花园新村入口处

<p>相关尺寸</p>	<p>宽：2.7 米</p>

<p>保存情况</p>	<p>墙面阴刻“花园新村”标语，水刷石饰面，文字漆深红色，底色为白色抹灰；局部有污渍、褪色</p> <p>一般</p>

保护反映街区历史文化特征的历史环境要素，自来水公司宿舍、花园新村地块涉及 1 处门头、1 处标语。门头、标语宜原址保护，不得改变构筑物原有的立面、结构体系、高度和特色装饰，禁止遮挡、涂鸦、刻字、涂抹等破坏历史环境要素外观的行

为。对历史环境要素进行维护整修时，应保持其原有特征，并在相关部门和专家的指导下，使用传统材料、传统工艺进行。不得改变原形制立面、结构体系、尺度和特色装饰；按原材料原形制修复历史环境要素破损部位。

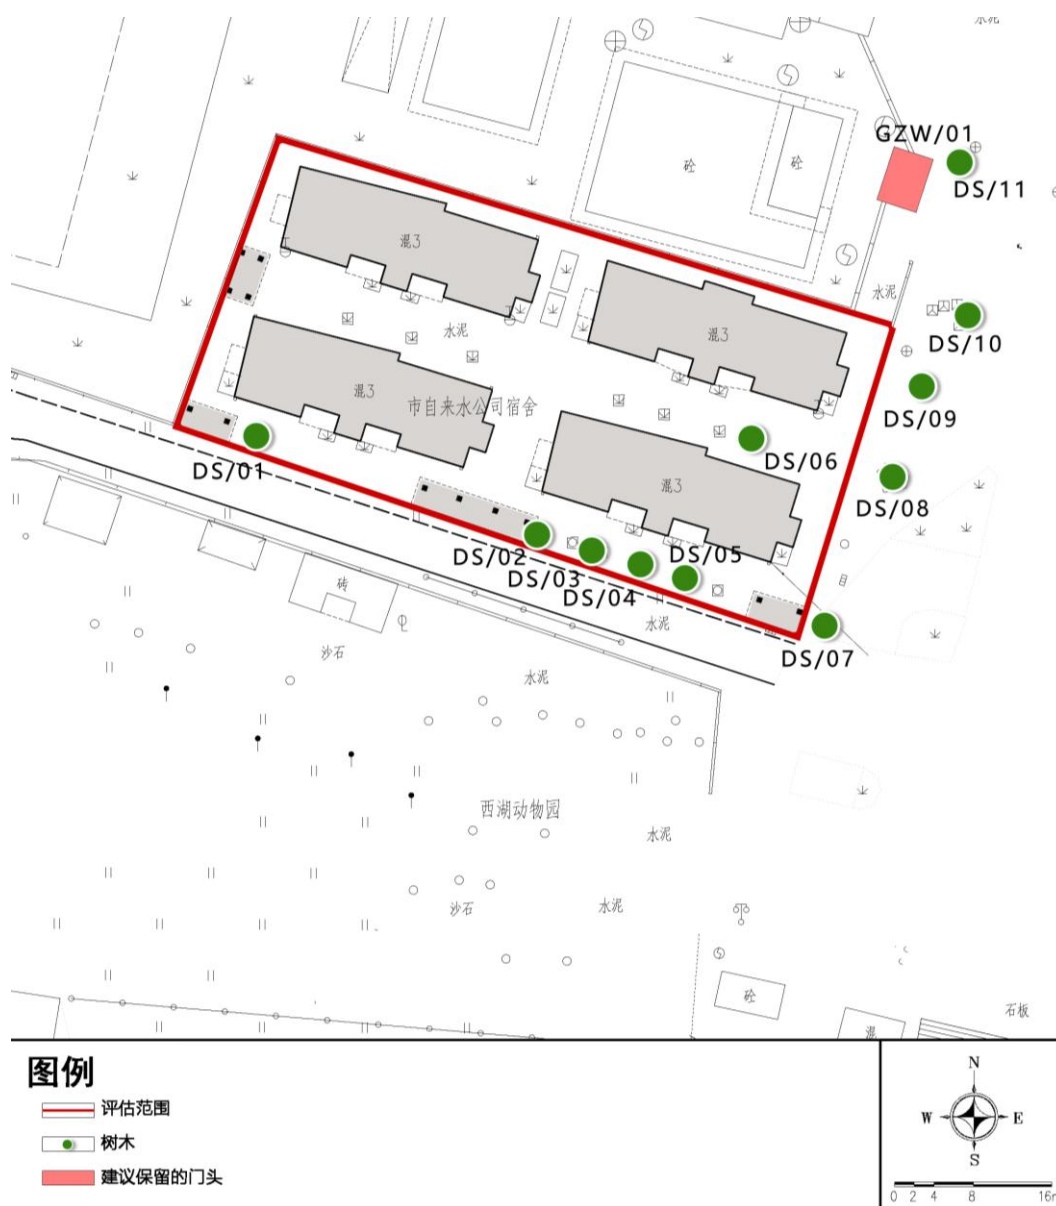
图 4-38 自来水公司宿舍其他要素现状分布图

自来水公司宿舍、花园新村地块内目前没有已挂牌古树名木。自来水公司宿舍地块内及地块东侧存在 11 棵树龄约在 10 年以上,胸径 30cm 以上,长势良好的树木,其中地块内有 6 棵南洋杉,地块东侧有 5 棵建议保留树木,分别是 1 棵香樟、1 棵小叶

自来水公司地块北侧入口门头，钢筋混凝土框架结构，饰面为水刷石，柱子间预制的钢筋混凝土装饰构件为简单的线条、几何形体及飞鸟造型，具有 70-80 年代的典型特征。建议对这一门头进行原址原风貌保护，已保留城市发展的时代记忆。

榕、3 棵糖胶树。这些树木是片区内重要的历史环境构成要素。建议后续对树木进行测绘建档，保护树木及其生存环境。如因地块更新改造需要对树木进行移植，应经园林主管部门同意，进行保护性移植，建议优先考虑原址保护，尽可能保留延续该区域的环境景观要素。

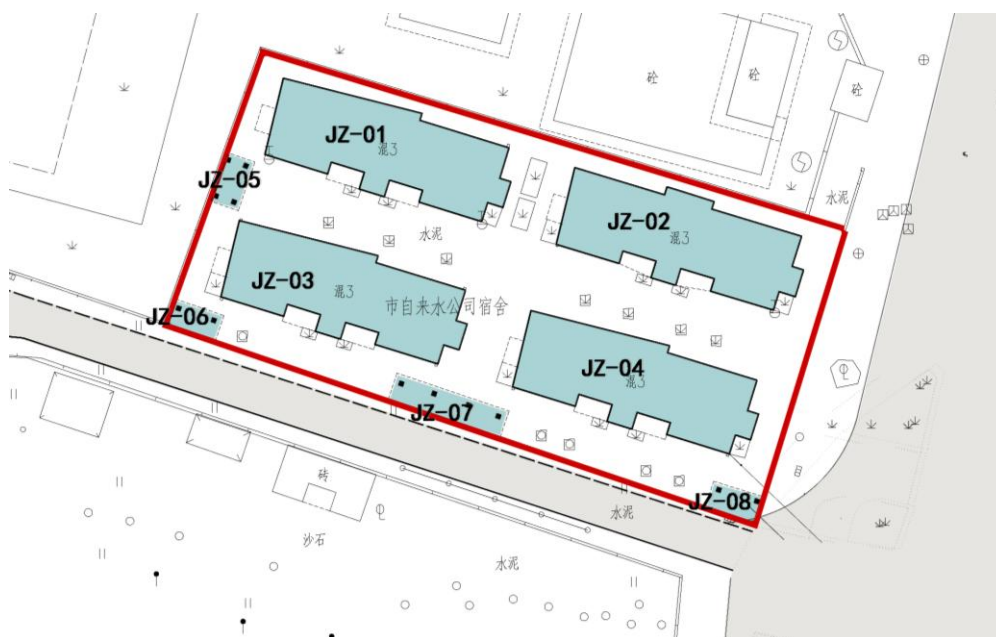
图 5-1 自来水公司宿舍建筑编号图

对自来水公司宿舍和花园新村地块内现状建筑进行编号，编号方式为“JZ+数字”，现有建筑共计14处。

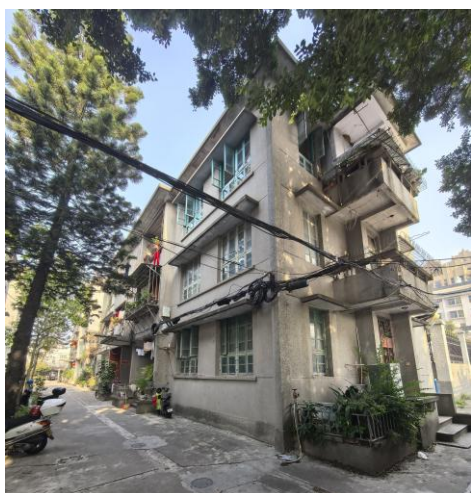
图 6-1 四类风貌建筑

四类建筑：与传统风貌协调的其它建筑。这类建筑一般为近现代所建，其建筑体
