揭阳市榕城区揭阳空港经济区砲台镇清宏塑料厂 “4·12”一般触电事故调查报告

榕城区人民政府事故调查组

2026年5月

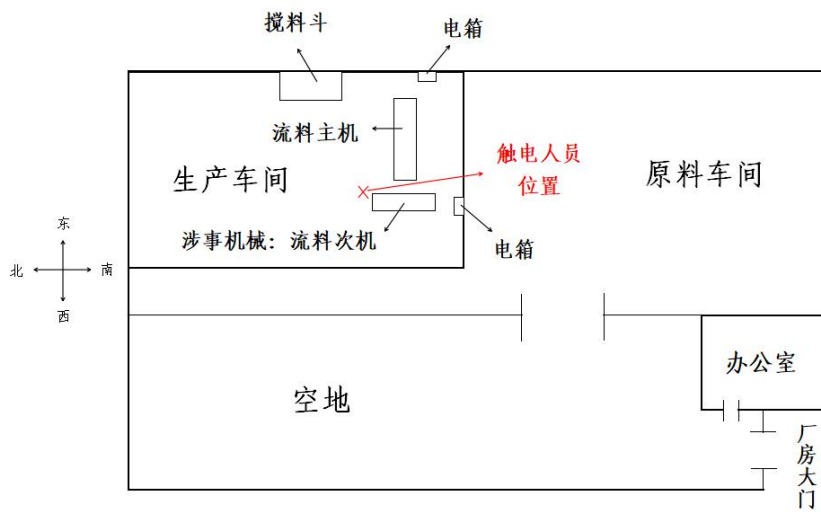
图2 厂内平面图

事故现场位于揭阳榕城区砲台镇东岭村面前湖的揭阳空港经济区砲台镇清宏塑料厂内（见图1）。该厂为一栋一层铁皮结构厂房，分为生产车间、原料车间、办公室，其他区域为空地。事故现场主要设备有流料主机、流料次机（涉事机械）和切料机各一台（见图2）。
